**Комплексное обследование зданий и сооружений ПС филиала
ОАО "Тюменьэнерго" Энергокомплекс**

ТЕХНИЧЕСКИЙ ОТЧЕТ

**комплексному обследованию ПС 110/10 кВ Нулевая
КРЭС**

62.0-56-02

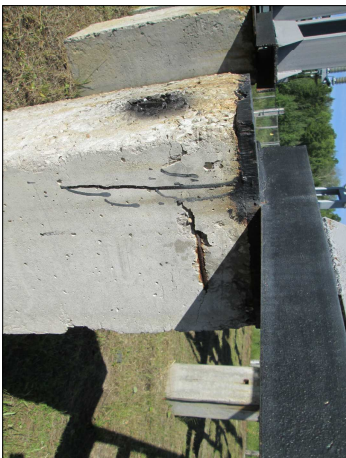
<p>Недостаточная толщина защитного слоя бетона железобетонных элементов с оголением и коррозией арматуры с потерей площади поперечного сечения до 5%. Причинны повреждения являются заводской брак, воздействие окружающей среды и инфильтрация влаги сквозь поры бетона с многочисленными циклами попеременного замораживания и оттаивания бетона. Возможным последствием повреждения является снижение несущей способности конструкции.</p>																		
2		В	+0,850	Узлы опирания металлических стоек под оборудование на железобетонные фундаменты ОРУ 110 кВ

Эта относительную отн. 0,000 принята отметка уровня земли					Данный лист смотреть совместно с листом 39.																		
										ЗАКЛЮЧЕНИЕ (РЕКОМЕНДУЕМЫЙ СПОСОБ УСТРАНЕНИЯ)													
										Выполнить ремонт железобетонных элементов по следующей технологии: - удалить разрушенные фракции бетона; - очистить арматуру от продуктов коррозии до металлического блеска; - провести защиту арматуры специальным составом ЕМАСО NANOSCRETE AP; - место разрушения бетона восстановить с помощью ремонтного состава ЕМАСО NANOSCRETE R2. Защиту арматуры и восстановление бетона допускается производить с применением других сертифицированных материалов.													
										Выполнить ремонт железобетонных элементов о следующей технологии: - удалить разрушенные фракции бетона; - очистить арматуру от продуктов коррозии до металлического блеска; - провести защиту арматуры специальным составом ЕМАСО NANOSCRETE AP; - место разрушения бетона восстановить с помощью ремонтного состава ЕМАСО NANOSCRETE R2. Защиту арматуры и восстановление бетона допускается производить с применением других сертифицированных материалов.

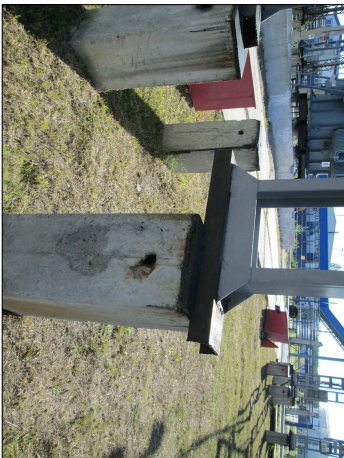
– Узлы опирания металлических стоек под оборудование на железобетонные фундаменты ОРУ-110кВ - внецентренное опирание металлических стоек под оборудование на опорный столик железобетонного фундамента. Причиной дефекта является некачественное выполнение строительно-монтажных работ. Возможным последствием повреждения является потеря устойчивости конструкции вследствие внецентренной (неправильной) передачи нагрузки на фундамент (см. дефект №2 приложения В);

<p>Внецентрированное опирание металлических стоек под оборудование на опорный столб железобетонного фундамента. Причиной дефекта является некачественное выполнение строительно-монтажных работ. Возможным последствием повреждения является потеря устойчивости конструкции вследствие внецентрированной (неправильной) передачи нагрузки на фундамент.</p>

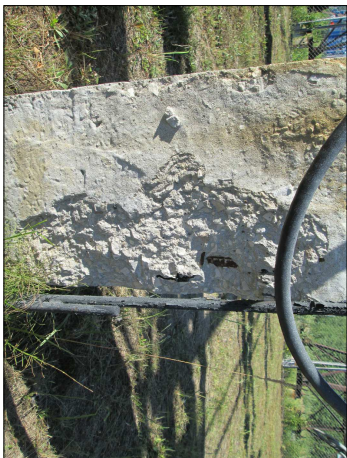
3		Б	0,300 ÷ +0,800	Железобетонные стойки под оборудование ОРУ 110кВ

<p>Скол защитного слоя бетона площадью до 500см² с оголением и коррозией арматуры. Причинны повреждения являются механические воздействия, воздействие окружающей среды и инфильтрация влаги сквозь поры бетона с многочисленными циклами попеременного замораживания и оттаивания. Возможным последствием повреждения является снижение несущей способности за счет уменьшения площади поперечного сечения железобетонных элементов.</p>																		
4		В	0,400 ÷ +0,600	Железобетонные стойки под оборудование ОРУ-10 кВ

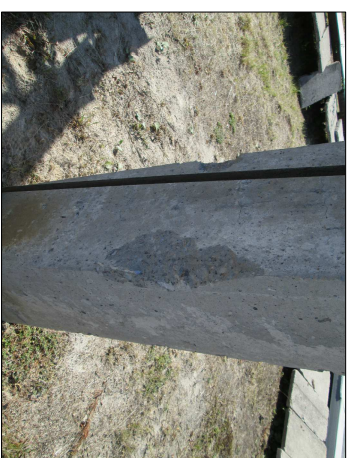
– Железобетонные стойки под оборудование ОРУ-110кВ - скол защитного слоя бетона площадью до 150см² без оголения арматуры. Причинами повреждения являются механические воздействия, воздействие окружающей среды и инфильтрация влаги сквозь поры бетона с многочисленными циклами попеременного замораживания и оттаивания. Возможным последствием повреждения является снижение несущей способности за счет уменьшения площади поперечного сечения железобетонных элементов (см. дефект №4 приложения В);

<p>Скол защитного слоя бетона площадью до 150см² без оголения арматуры. Причинны повреждения являются механические воздействия, воздействие окружающей среды и инфильтрация влаги сквозь поры бетона с многочисленными циклами попеременного замораживания и оттаивания. Возможным последствием повреждения является снижение несущей способности за счет уменьшения площади поперечного сечения железобетонных элементов.</p>

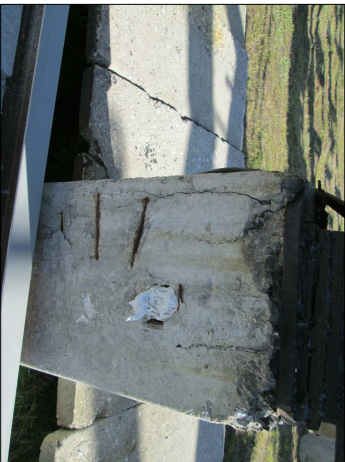
№№ ДЕФЕКТА	КАТЕГОРИЯ опасности дефекта	МЕСТОПОЛОЖЕНИЕ ДЕФЕКТА		
		Отметка, [м]	Элемент или узел	
5	B	+0,850	Железобетонные стойки под оборудованные ОРУ 110 кВ

<p>Вертикальные продольные трещины по бетону стойки вдоль рабочей арматуры свыше 2-х трещин в одном сечении с шириной раскрытия до 3мм. Причиной подрезания являются воздействие окружающей среды и инфильтрация влаги сквозь поры бетона с многоцикловыми циклами попеременного замораживания и оттаивания бетона. Возможным последствием подрезания является снижение несущей способности в результате нарушения сцепления арматуры и исключения из работы части сжатой зоны бетона.</p>
<p style="text-align: center;">ФОТО И ОПИСАНИЕ ДЕФЕКТА (ПОВРЕЖДЕНИЯ)</p>				
6	B	+0,850 +0,850÷ +1,500	Металлический конструктиву портала ОРУ 10 кВ Металлические стойки под оборудованные ОРУ 10 кВ	  <p>Разрушение антикоррозионного покрытия стальных свай с коррозией и потерей площади поперечного сечения до 5%. Причиной дефекта является некачественное выполнение строительно-монтажных работ и несвоевременное выполнение ремонтно-восстановительных работ. Возможным последствием подрезания является снижение несущей способности в результате ухудшения прочностных свойств и уменьшения сечения металлопроката и уменьшение долговечности конструкции.</p>

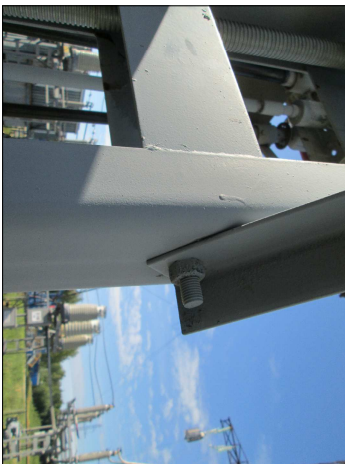
– Узлы крепления металлических конструкций опор под оборудование ОРУ-110кВ - отсутствуют контргайки в узлах крепления раскосов к металлическим стойкам. Причиной дефекта является некачественное выполнение строительно-монтажных работ. Возможным последствием повреждения является самоотвинчивание гайки и смещение болтового соединения из проектного положения (см. дефект №8 приложения В);

Отсутствуют коньрайки в узлах крепления раскосов к металлическим стойкам. Причиной дефекта является некачественное выполнение стропильно-монтажных работ. Возможным последствием повреждения является самонавинчивание гаек и смещение болтового соединения из проектного положения.	Установить отсутствующие коньрайки. При отсутствии возможности установки коньраек, установить пружинную шайбу по ГОСТ 6402 в соответствии с требованиями п. 4, 15 СНиП 3.03.01-87 [9]. Выполнить затяжку гаек в соответствии с требованиями п.3.134, СНиП 3.05.06-85 [14] и п.п.4, 16-4, 19 СНиП 3.03.01-87 [9].

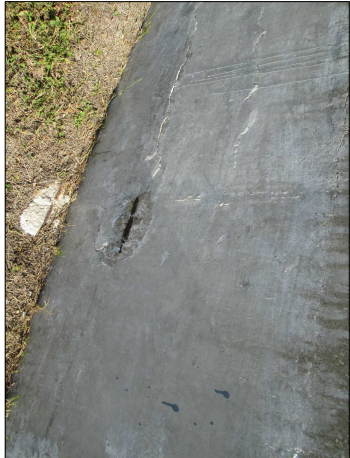
– Железобетонные конструкции маслоприемных ванн – скол защитного слоя бетона площадью до 100см² с оголением и коррозией арматуры. Причинами повреждения являются механические воздействия, воздействие окружающей среды и инфильтрация влаги сквозь поры бетона с многочисленными циклами попеременного замораживания и оттаивания. Возможным последствием повреждения является снижение несущей способности за счет уменьшения площади поперечного сечения железобетонных элементов (см. дефект №10 приложения В);

Скол защитного слоя бетона площадью до 100см² с оголением и коррозией арматуры. Причиной повреждения являются механические воздействия, воздействие окружающей среды и инфильтрация влаги сквозь поры бетона с многократными циклами попеременного замораживания и оттаивания. Возможным последствием повреждения является снижение несущей способности за счет уменьшения площади поперечного сечения железобетонных элементов.	Выполнить ремонт железобетонных элементов по следующей технологии: - удалить разрушенные фракции бетона; - очистить арматуру от продуктов коррозии до металлического блеска; - провести защиту арматуры специальным составом ЕМАСО NANOCRETE AP; - место разрушения бетона восстановить с помощью ремонтного состава ЕМАСО NANOCRETE R2. Защиту арматуры и восстановление бетона допускается производить с применением других сертифицированных материалов.

- для предотвращения дальнейшего разрушения конструкций маслоприемных ванн и исключения возможности растекания масла рекомендуется выполнить ремонтные работы в соответствии с п.п. 10-12 Приложения В данного отчета;

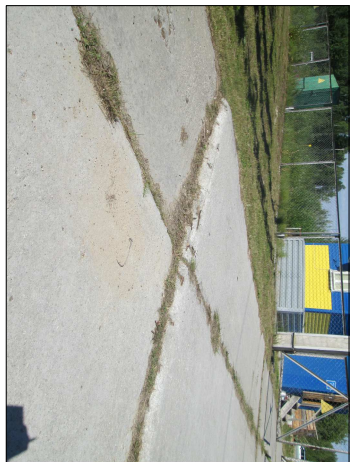
13	В	0,000	Вытритрилощадочные проезды

<p>Просадка железобетонных дорожных плит с образованием уступов до 10 см. Разрушение защитного слоя бетона железобетонных дорожных плит с оголением и коррозией арматуры. Наличие растительности в швах между дорожными плитами и биоповрежденный бетон. Причиной повреждения являются некачественное выполнение строительных работ и возможная деформация грунтового основания. Возможным последствием повреждения является снижение эксплуатационной пригодности дорожного покрытия.</p>	Выполнить ремонт дорожного покрытия с устранением выступов и просадок дорожных плит. Очистить бетон железобетонных дорожных плит от биоповреждений. Удалить растительность из межплитных швов дорожных железобетонных плит.				
За отнoсительную отп. 0,000 принята отметка урoдня земли					Лист				
Данный лист смотреть совместно с листом 39.

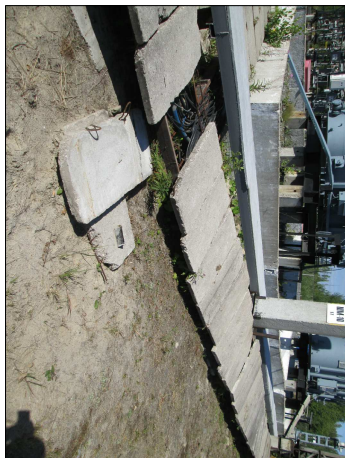
</div> <p>Неправильное положение плит покрытия кабельных лотков. Опиране плит покрытия кабельных лотков выполнено на стальные балки, что противоречит требованиям п. 2.3.111 Правил устройства электроустановок. 5% железобетонных плит покрытия имеют сколы бетона, разрушение защитного слоя бетона с оголением и коррозией арматуры. Причинами повреждения являются некачественное выполнение строительно-монтажных работ, механические воздействия, воздействие окружающей среды и длительное отсутствие ремонтно-восстановительных работ. Возможным последствием дефекта является уменьшение долговечности конструкции и повреждение кабельного оборудования.</p>	<p>Стальные конструкции демонтировать и заменить их на железобетонные лотки. Выполнить прокладку кабелей в лотках в соответствии с требованиями п.п. 2.3.102-2.3.111 "Правил устройства электроустановок".</p> <p>Плиты покрытия кабельных лотков заменить или выполнить ремонт по следующей технологии:</p> <ul style="list-style-type: none">- удалить разрушенные фракции бетона;- очистить арматуру от продуктов коррозии до металлического блеска;- провести защиту арматуры специальным составом ЕМАСО МАНОСРЕТЕ АР;- зачеканить поврежденные участки цементно-песчаным раствором. <p>Защиту арматуры дополняется проуздой с применением других сертифицированных материалов.</p>

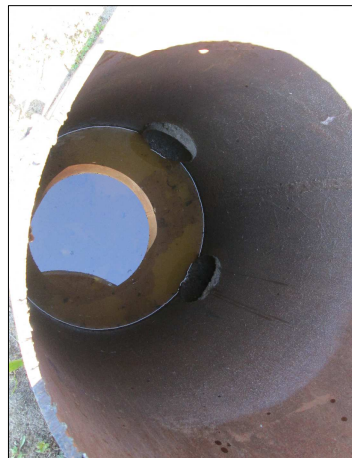
15	В	-1,500 ÷ 0,000	Смотровой колодец системы аварийного слива масла	<div>

</div> <p>Загрязнение смотрового колодца. Причинами повреждения являются длительное отсутствие очистительно-восстановительных работ. Возможным последствием дефекта является засорение маслястоочных труб.</p>	<p>Выполнить очистку смотровых колодцев системы аварийного слива масла.</p>				
16	В	-1,000 ÷ 0,000	Система аварийного слива масла	<div>

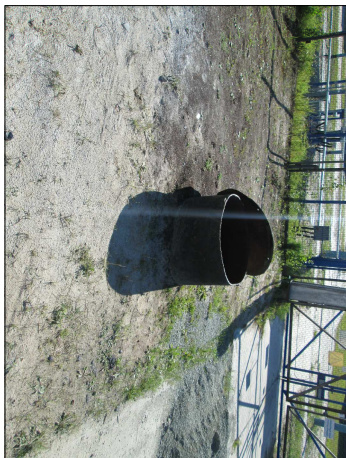
</div> <p>Разрушение антикоррозионного покрытия стальных элементов смотровых колодцев сети аварийных маслястоков.</p>	<p>Выполнить прочистку и антикоррозионную обработку системы маслястоков. Очистить поверхность металла от следов коррозии и выполнить антикоррозионную обработку стальных элементов в соответствии с требованиями СП 28.13330.2012 [32]</p>				
За относительную отн. 0,000 принята отметка урбоя земли				62.0-56-02	Лист				
Данный лист смотреть совместно с листом 39.

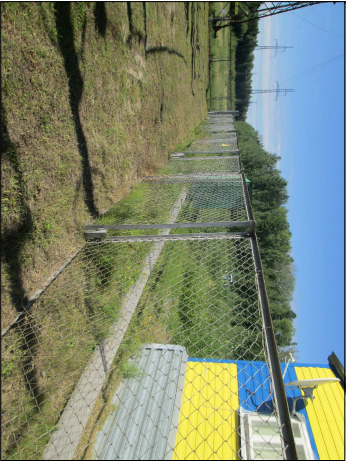
– Конструкции ограждения - конструкции ограждения ПС 110/10 кВ "Нулевая" имеют высоту 1,7м, что не соответствует требованиям п.18.1 СО 153-34.20.187-2003. На отдельных участках ограждения отмечено отклонение стоек и секций от вертикальной оси, а также отсутствие колючей проволоки. Причиной дефекта является некачественное выполнение строительно-монтажных работ (см. дефект №17 приложения В);

<p>Конструкции ограждения ПС 110/10 кВ "Нулевая" имеют высоту 1,7м, что не соответствует требованиям п.18.1 СО 153-34.20.187-2003. На отдельных участках ограждения отмечено отклонение стоек и секций от вертикальной оси, а также отслаивание колючей проволоки. Причиной дефекта является некачественное выполнение строительно-монтажных работ.</p>	Выполнить ограждение в соответствии с требованиями раздела 18 СО 153-34.20.187-2003 "Рекомендации по технологическому проектированию подстанций переменного тока с высоким напряжением 35-750кВ" [23]
18	Б	0,000 ÷ +1,750	Конструкции ограждения

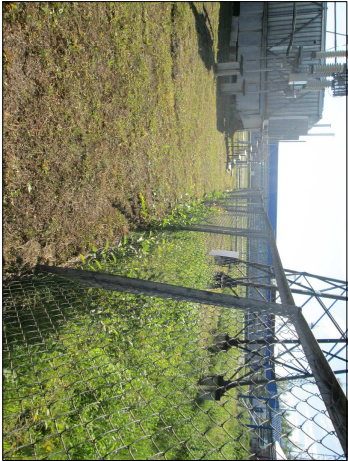
<p>Отклонение конструкций ограждения от вертикальной оси на величину до 600мм. Причиной дефекта является некачественное выполнение строительно-монтажных работ и длительное отслаивание ремонтно-восстановительных работ.</p>	Выполнить замену ограждения ПС "Нулевая" согласно п.17 данной ведомости дефектов.

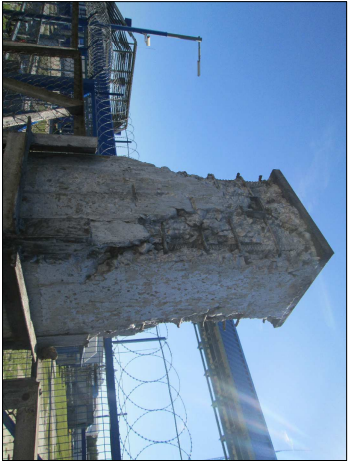
19	Б	1,700 ÷ +2,300	Железобетонная стойка наружного ограждения

<p>Разрушение верхней части железобетонной стойки наружного ограждения с оголением, коррозией и деформацией арматуры. Причиной повреждения являются воздействие окружающей среды и инфильтрация влаги сквозь поры бетона с многочисленными циклами попеременного замораживания и оттаивания бетона. Возможным последствием повреждения является снижение несущей способности конструкции.</p>	Выполнить ремонт железобетонных элементов о следующей технологии: - удалить разрушенные фракции бетона; - очистить арматуру от продуктов коррозии до металлического блеска; - провести защиту арматуры специальным составом ЕМАСО NANOSCRETE AP, - место разрушения бетона восстановить с помощью ремонтного состава ЕМАСО NANOSCRETE R2. Защиту арматуры и восстановление бетона выполняется производить с применением других сертифицированных материалов.

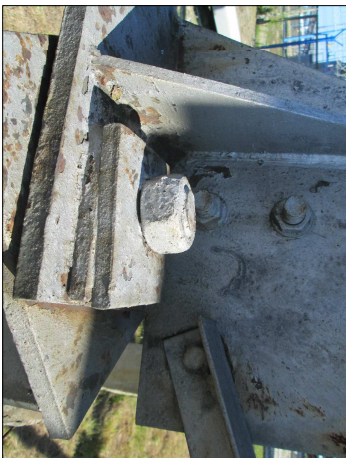
<p>Стержень болта выступает из гайки менее, чем на 3 мм в соответствии с требованиями п.3.17 СНиП 3.03.01-87 [34]. Причиной дефекта является некачественное выполнение строительно-монтажных работ. Возможным последствием повреждения является ослабление болта и потеря устойчивости металлической стойки.</p>	<p>Выполнить замену поврежденных крепежных элементов на новые из оцинкованной стали</p> <p>Выполнить болтовое соединение в соответствии с требованиями п.3.134 СНиП 3.05.06-85 [14] и п.4.16-4.19 СНиП 3.03.01-87 [9]</p>

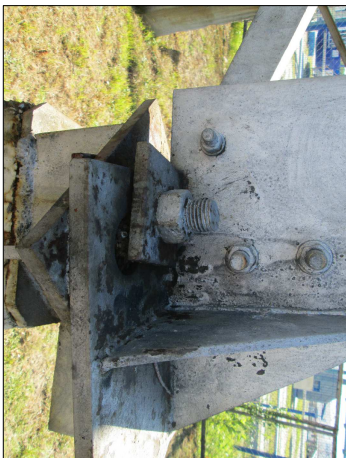
21	Б	+0,750	Опорный узел молниезащитника

<p>Отсутствуют контргайки. Не обварены крестообразные шайбы. Причиной дефекта является некачественное выполнение строительно-монтажных работ. Возможным последствием повреждения является самоотвинчивание гайки и смещение болтового соединения из проектного положения.</p>	<p>Установить отсутствующие контргайки. При отсутствии возможности установки контргайки, установить пружинную шайбу по ГОСТ 6402 в соответствии с требованиями п. 4.15 СНиП 3.03.01-87 [9]. Выполнить затяжку гаек в соответствии с требованиями п.3.134 СНиП 3.05.06-85 [14] и п.4.16-4.19 СНиП 3.03.01-87 [9]. Обварить крестообразные шайбы, сварку выполнять сплошным сварным швом электродами типа Э42 по ГОСТ 9467. Высоту катета сварного шва принимать по табл.38, СП 16.13330.2011 [18]</p>						
22	Б	+0,750	Пояс молниезащитника

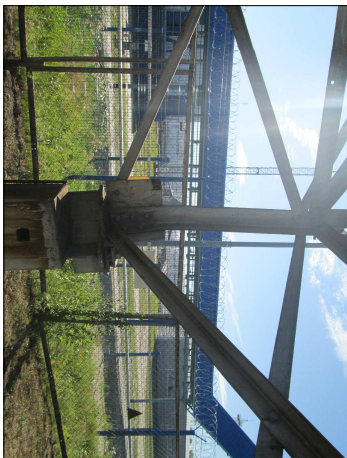
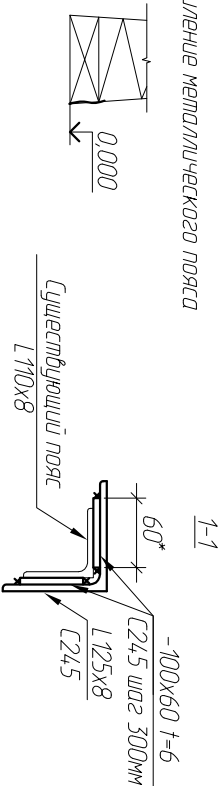
<p>Общая деформация пояса металлической стойки на участке длиной до 1000 мм. Причиной повреждения являются механические воздействия. Возможным последствием повреждения является появление дополнительных деформаций в элементах молниезащитника.</p>	<p>Выполнить усиление деформированного пояса угожком L125x8 в соответствии с эскизом. Сталь С245 по ГОСТ 27772-88*. Соединения выполнять на сварке. Сварку выполнять сплошным сварным швом электродами типа Э42 по ГОСТ 9467. Высоту катета сварного шва принимать по табл.38, СНиП 53-100-2010 [34].</p> <p>Выполнить антикоррозионную обработку всей поверхности элементов в соответствии с требованиями СП 28.13330.2012 [32].</p> <div><p>Усиление металлического пояса</p>

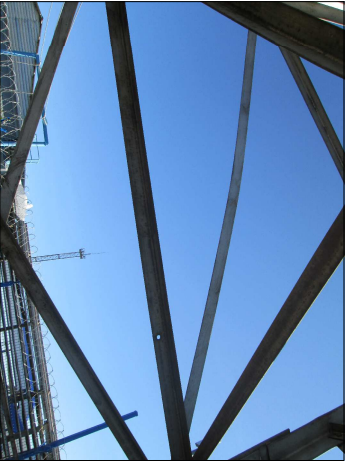
<p>Общая деформация раскоса металлической решетки близичной до 100 мм. Причинами повреждения являются механические воздействия. Возможным последствием повреждения является дополнительное деформаций элементов решетки.</p>	Заменить деформированную распорку на новую из уголка 163х5 по ГОСТ 8509-93 из стали С245 по ГОСТ 27772-88*. Крепление распорки выполнить сплошным сварным швом электродовки типа З42 по ГОСТ 9467. Высоту катета сварного шва принимать по табл.38, СП 16.13330.2011 [18]
24	Б	+0,500	Узел опоры стойки под оборудование на железобетонный фундамент ОРУ 10 кВ

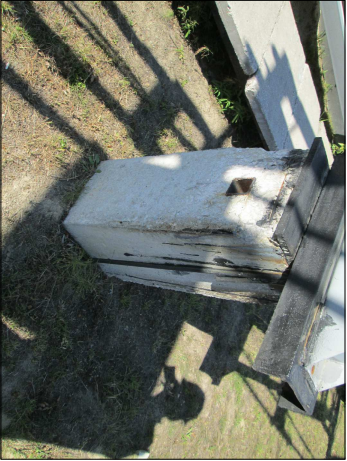
<p>Крепление опорной рамы металлической стойки выполнено на прихватке, что не соответствует п.14.17 и п.14.110 СП 16.13330.2011 [9]. Причиной дефекта является некачественное выполнение сварочно-монтажных работ. Возможным последствием повреждения является отрыв элемента и потеря устойчивости стойки.</p>	Крепление элемента опорной рамы выполнить сплошным сварным швом электродовки типа З42 по ГОСТ 9467. Высоту катета сварного шва принимать по табл.38, СП 16.13330.2011 [18]

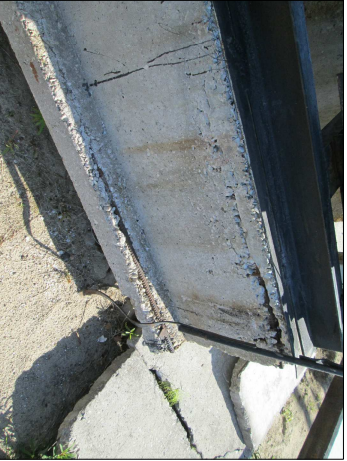
25	Б	0,000	Железобетонная опора под трансформатор собственных нужд ТГСН

– Железобетонная опора под трансформатор собственных нужд 1ТСН - скол защитного слоя бетона площадью до 400см² с оголением и коррозией арматуры. Причинами повреждения являются механические воздействия, воздействие окружающей среды и инфильтрация влаги сквозь поры бетона с многочисленными циклами попеременного замораживания и оттаивания. Возможным последствием повреждения является снижение несущей способности за счет уменьшения площади поперечного сечения железобетонных элементов (см. дефект №25 приложения В);

<p>Скол защитного слоя бетона площадью до 400см² с оголением и коррозией арматуры. Причинами повреждения являются механические воздействия, воздействие окружающей среды и инфильтрация влаги сквозь поры бетона с многочисленными циклами попеременного замораживания и оттаивания. Возможным последствием повреждения является снижение несущей способности за счет уменьшения площади поперечного сечения железобетонных элементов.</p>	Выполнить ремонт железобетонных плит основания по следующей технологии: - удалить разрушенные фракции бетона; - очистить арматуру от продуктов коррозии до металлического блеска; - провестти защиту арматуры специальными составом ЕМАСО NANORETE AP; - место разрушения бетона восстановить с помощью ремонтного состава ЕМАСО NANORETE R2. Защиту арматуры и восстановление бетона допускается производить с применением других сертифицированных материалов.

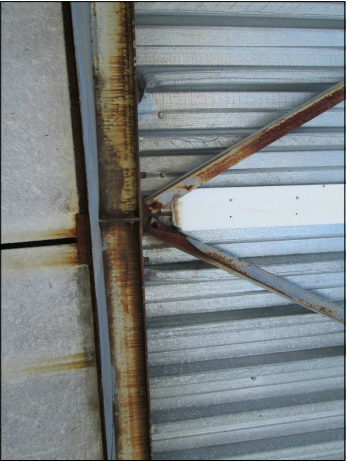
<p>Местная деформация попки уголка металлического раскоса вертикальной связи величиной до 100 мм. Причиной повреждения являются механические воздействия.</p>	Освидетель. Установить наблюдение с записью в "Техническом журнале по эксплуатации сооружения". В случае увеличения деформации элемента вертикальной связи выполнить усиление раскоса.
29	Б	+3,000	Металлоконструкции здания ОПУ	  <p>Отсутствует элемент ограждения конструкции здания. Причиной повреждения являются механические воздействия и некачественное выполнение строительно-монтажных работ. Возможным последствием повреждения является разрушение теплоизоляционного слоя вследствие попадания атмосферных осадков в наружный слой сэндвич-панелей и снижение теплоизоляционных свойств конструкции сэндвич-панелей.</p>	Установить оплутствующие ограждающие конструкции из листовой оцинкованной стали по типу существующих.

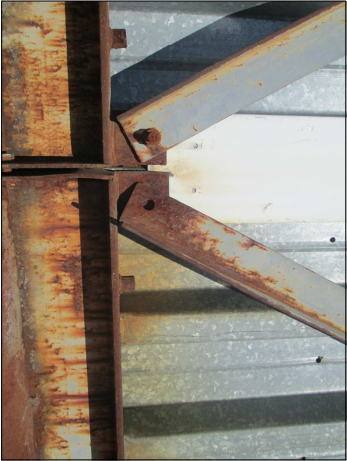
30	Б	0,000	Узел крепления вертикальной связи

– Узел крепления элементов вертикальной связи – отсутствует болтовое соединение в узле крепления стального раскоса к стойке вертикальных связей. Причиной дефекта является некачественное выполнение строительно-монтажных работ. Возможным последствием дефекта является смещение раскоса вертикальной связи из проектного положения (см. дефект №30 приложения В).

<p>Отсутствует болтовое соединение в узле крепления стального раскоса к стойке вертикальных связей. Причиной дефекта является некачественное выполнение строительно-монтажных работ. Возможным последствием дефекта является смещение раскоса вертикальной связи из проектного положения.</p>	Установить раскос в проектное положение. Выполнить болтовое соединение в соответствии с п. 4, 14-4, 19 СНиП 3.03.01-87 [9]
