**Комплексное обследование зданий и сооружений ПС филиала
ОАО "Тюменьэнерго" Энергокомплекс**

ТЕХНИЧЕСКИЙ ОТЧЕТ

**комплексному обследованию ПС 110/10 кВ Нулевая
КРЭС**

62.0-56-02

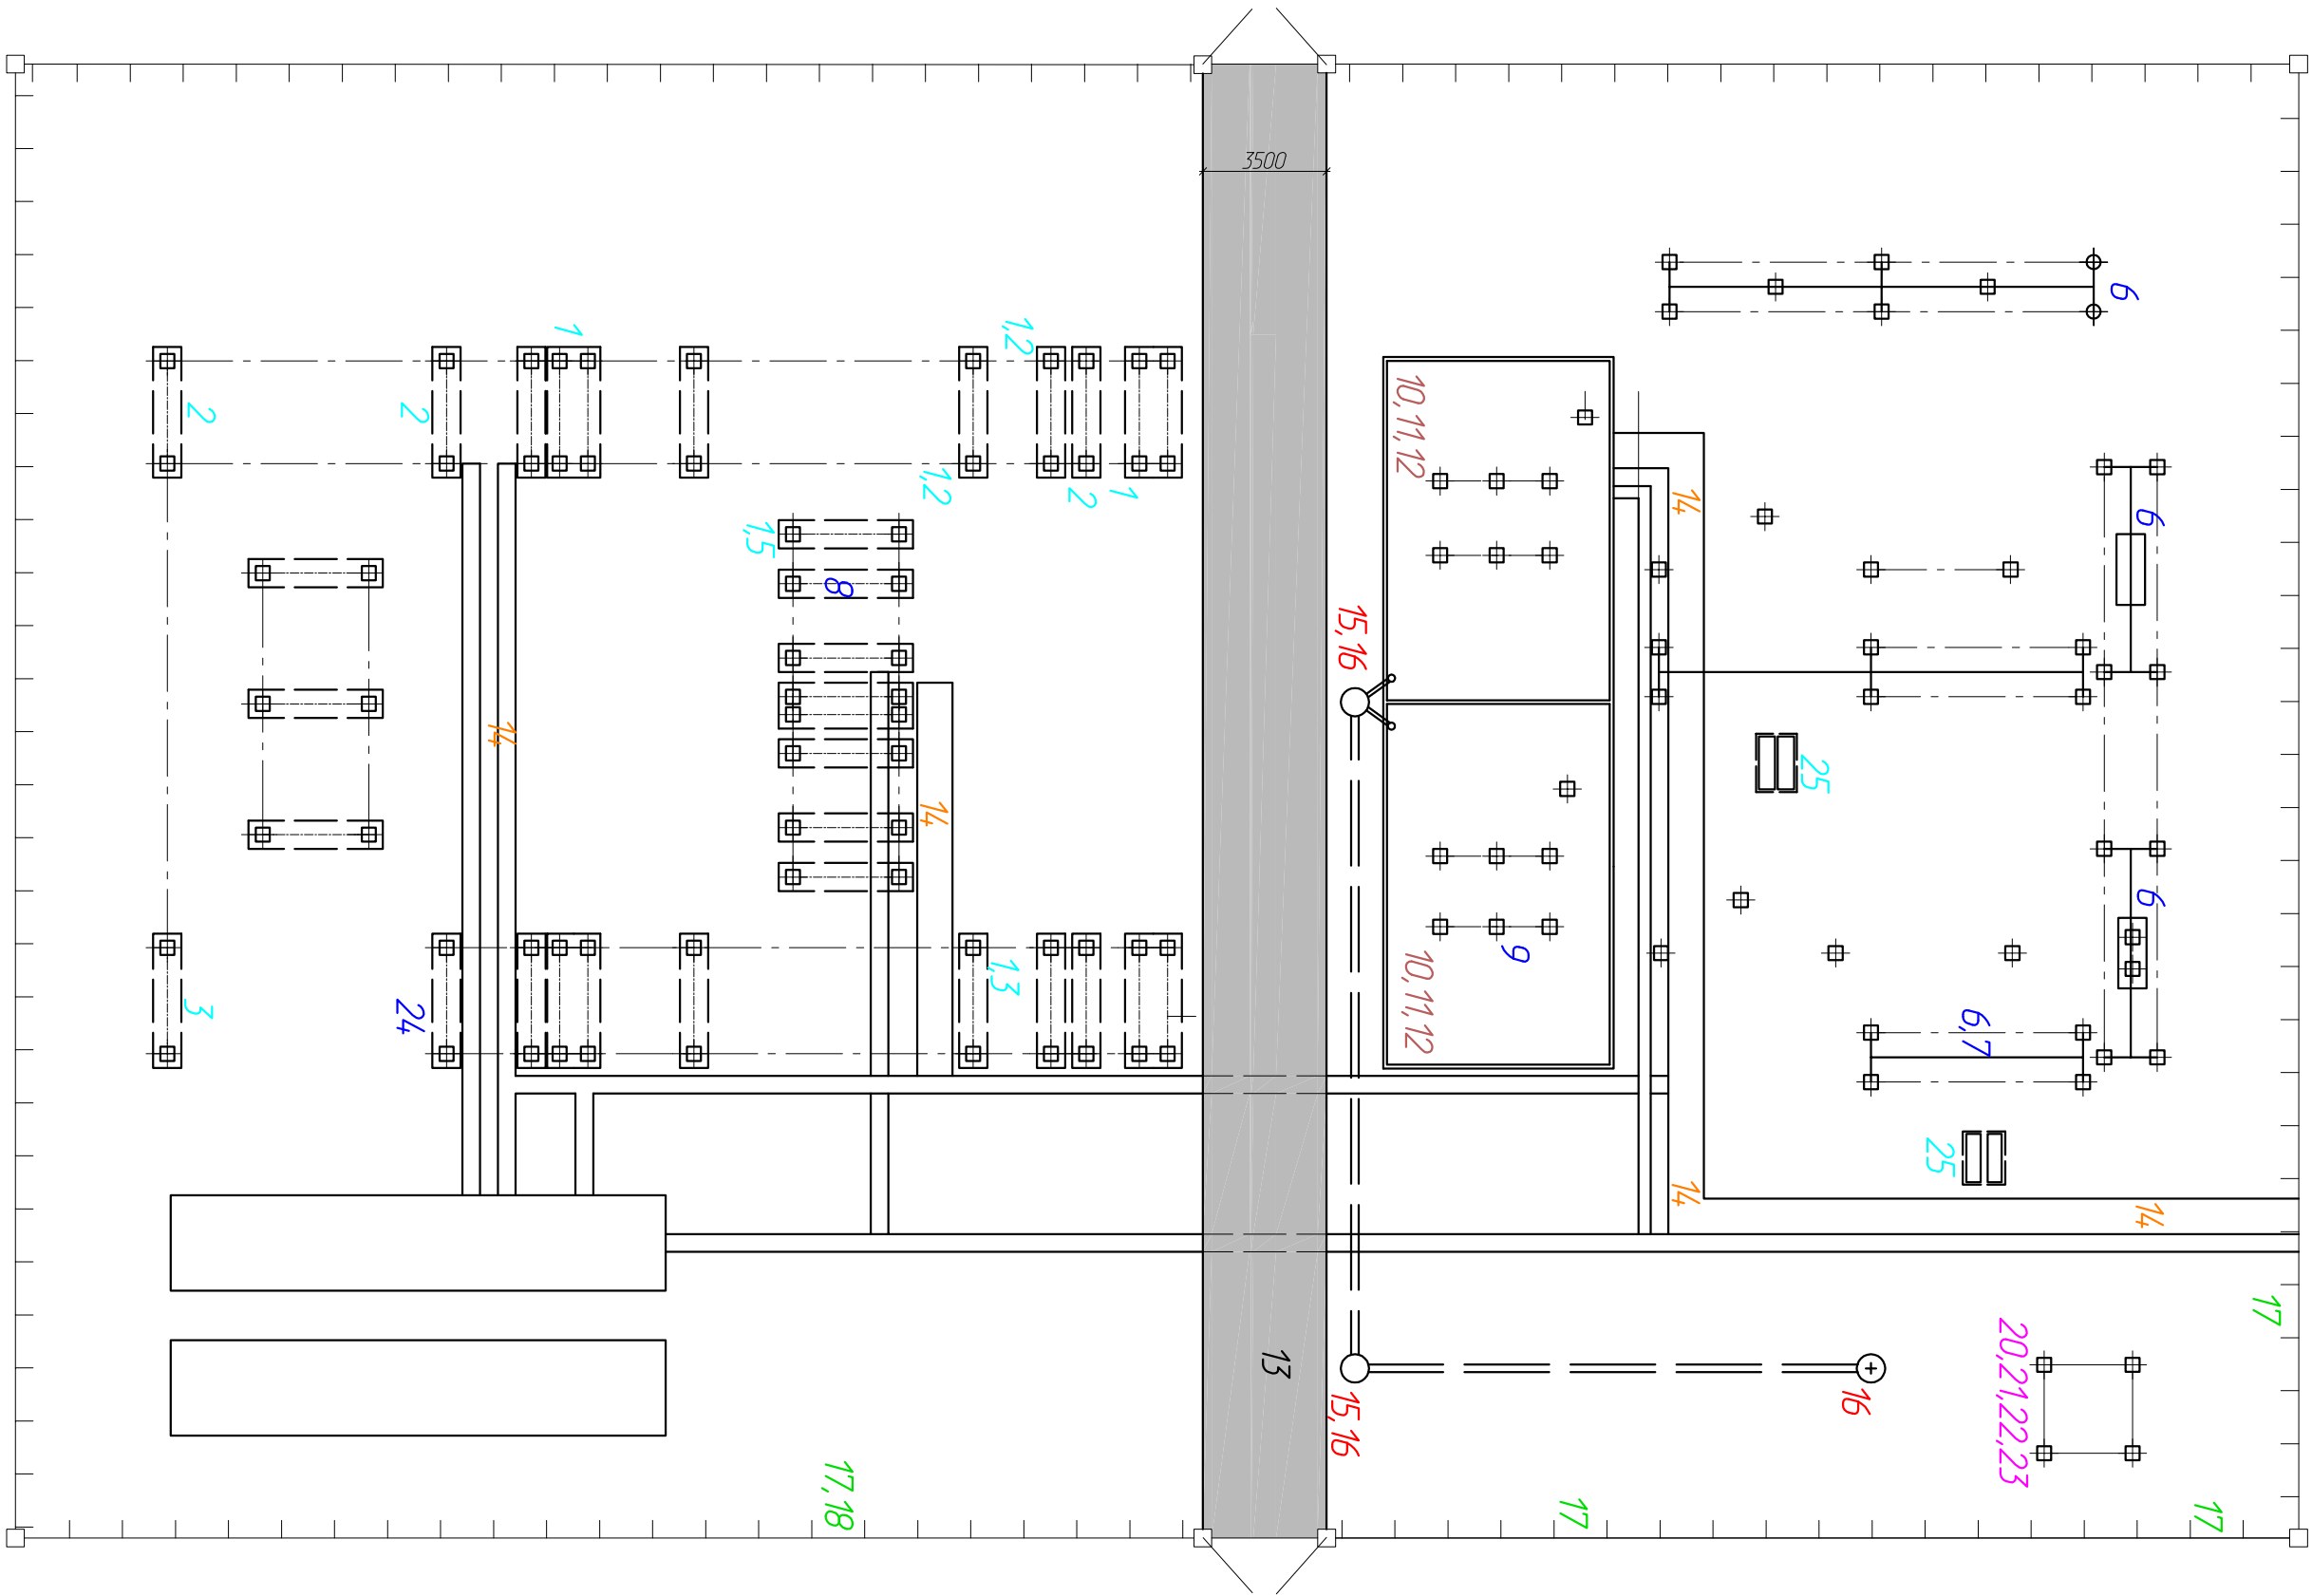
Цифрами на карте дефектов обозначены номера дефектов в одной "Ведомости дефектов и подредежений":

- 6 – обозначение дефектов неметаллических конструкций;
- 7 – обозначение дефектов железобетонных фундаментов стоек под оборудованием и порталов;
- 10 – обозначение дефектов железобетонных конструкций масляных баков;
- 16 – обозначение дефектов системы обводного слива масла;
- 17 – обозначение дефектов ограждения;
- 18 – обозначение дефектов кабельных лотков;
- 19 – обозначение дефектов вытупилощадочных проездов;
- 20 – обозначение дефектов молниепроводника.
